# 汶川地震灾区崩塌山体微生境植被恢复技术\*

## The Technology of the Vegetation Recovery of a Landslide Microhabitat after Wenchuan Earthquake

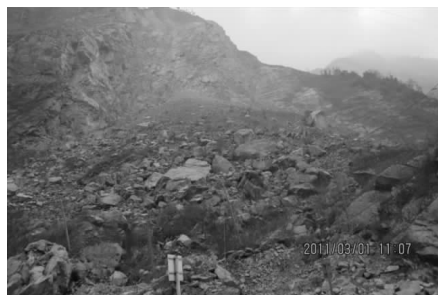
汶川县映秀镇老虎嘴崩塌山体

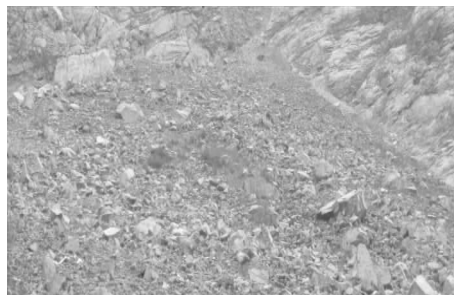
碎石坡面

位于崩塌山体中上部,其基质由地震引发的碎石和石灰质粉末构成。碎石层厚度变化较大,在垂直崖壁下约 10 cm,在山体中部可达 300 cm。碎石坡面紧密压实,几乎没有土壤成分,保水能力极差,植被天然更新力极为困难。此外,碎石坡面稳定性差,易被雨水冲刷,往下移动到巨石坡面的石缝中,而在山洪暴发时,又往往成为泥石流的物源。

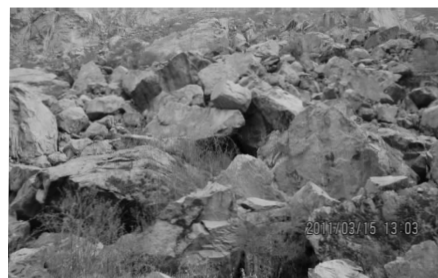
巨石坡面

位于崩塌山体中下部至山脚,其基质由地震引发的大石块构成,呈乱石岗状。石块大小不一,呈不规则状。由地震崩塌引起的原生基岩构成的巨石坡面,由于厚度深,没有土壤,植物天然更新力极为困难;而在巨石块间有地震前山坡土壤及地表物的巨石坡面,由于存在一定的土壤和植物繁殖体(如种子、孢子、营养器官)以及具积聚一定量水分的条件,具备植被天然更新潜力。此外,巨石坡面稳定性相对较好,但山洪暴发时,也是泥石流的物源。

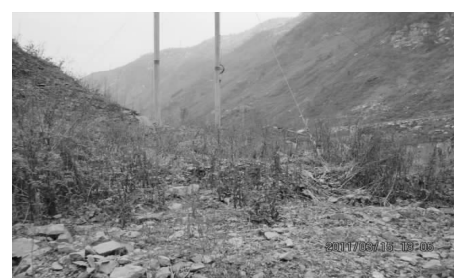
碎石地

位于崩塌山体下部,其基质由地震引发的碎石和原山体的土壤、地表物和植物残遗体构成,是一类由地震将碎石和土壤重新分配和组合的一种新型土地。碎石地土层厚度变化较大,较浅的土层厚约 5 cm,较厚的可达 150 cm,在局部区域还形成较大的土堆丛。碎石地中的石砾和土壤混合较均匀,好象搅拌机将水、水泥和砂石进行混合搅;但石砾和土壤的比例差别较大,一些分析样品石砾含量高达 90%,而有些分析样品土壤含量高达 70%。碎石地通气性好,但保水保肥能力较差,土壤中有效养分不足。据汶川县映秀镇老虎嘴试验样地的样品分析,碎石地土壤有机质、水解 N、有效 P、速效 K、全 N、全 P 和全 K 含量分别为  $13.868 \text{ g} \cdot \text{kg}^{-1} \pm 7.29 \text{ g} \cdot \text{kg}^{-1}$  (mean  $\pm$  S. D.,下同)、 $90.276 \text{ mg} \cdot \text{kg}^{-1} \pm 37.18 \text{ mg} \cdot \text{kg}^{-1}$ 、 $10.792 \text{ mg} \cdot \text{kg}^{-1} \pm 3.06 \text{ mg} \cdot \text{kg}^{-1}$ 、 $59.884 \text{ mg} \cdot \text{kg}^{-1} \pm 17.29 \text{ mg} \cdot \text{kg}^{-1}$ 、 $0.732 \text{ g} \cdot \text{kg}^{-1} \pm 0.39 \text{ g} \cdot \text{kg}^{-1}$ 、 $1.0324 \text{ g} \cdot \text{kg}^{-1} \pm 0.9 \text{ g} \cdot \text{kg}^{-1}$  和  $3.098 \text{ g} \cdot \text{kg}^{-1} \pm 2.40 \text{ g} \cdot \text{kg}^{-1}$ ,分别较附近耕地土壤增加 -52.26%、-45.66%、-83.94%、16.52%、-46.88%、-36.51% 和 -16.06%。其中,土壤中的有效 P 含量下降最大,达 83.94%,而速效 K 含量却较附近耕地有所增加。位于岷江河谷下部碎石地中的土堆丛,河谷风的迎风面,土壤水分极易丧失。

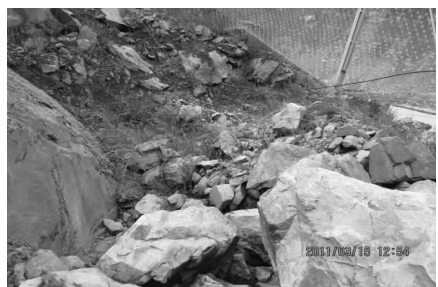
洼地

位于崩塌山体下部的局部区域,可能或因地震时原地层大面积凹陷外移或因地震时原山体下部崩塌外移突起而形成,其基质主要由原耕地或林地构成,其内往往有不同大小和一定数量的飞石和崩塌的基岩。洼地土层较厚,保水力较强,土壤肥力较好。此外,由于洼地在雨季时易积水,水分含较为充足。由于洼地周围巨石或大面积凹壁的存在,洼地内直射光时间较短,散射光较多,植被天然恢复力较强。

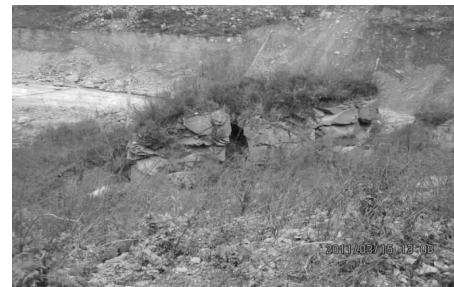
沟槽地

位于崩塌山体下部的局部区域,呈一长条形的沟槽状。沟底基质主要由原耕地或林地构成,土层较厚,土壤肥力较好,易积水,水分含较为充足。由于沟槽地土壁的存在,沟槽地内直射光时间较短,散射光较多,植被天然恢复力较强。

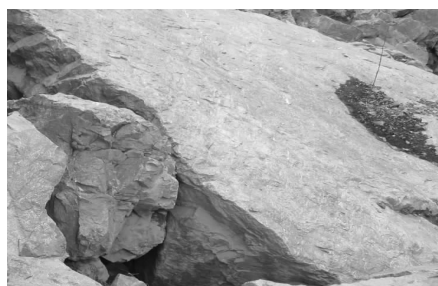
石面

裸露的巨石面上,没有土壤,阳光直射,岩面温度变化较大,空气对流剧烈,生境严酷,裸露石面无植物繁殖体;但有原土覆盖的石面,有草本植物定居,因水分极易散失和土壤贫瘠,生长不良。对于裸露石面,可先通过藤本植物覆盖或地衣苔藓植物生长覆盖后,慢慢改善其生境条件,为草本植物定居提供先行的条件。

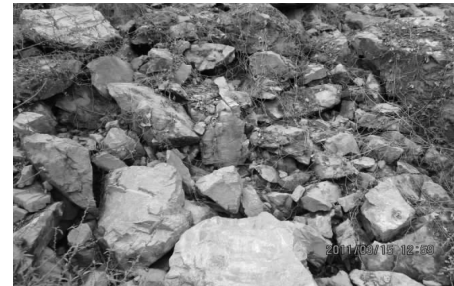
石丛

石丛主要由较小的石块构成,石丛的石砾含量较高,土壤较多,直射光强,空气对流强度较大,表面温度较高,生境条件较石缝差但较石面好。石丛的保水力较差,石块下埋有植物繁殖体,如种子、孢子或茎和根等无性器官,因而天然更新力较强。

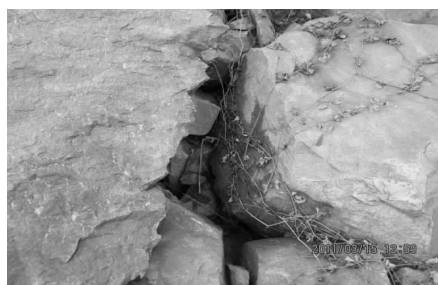
石缝

石缝指石块之间的缝隙,是崩塌山体主要的超微生境类型。石缝间的石砾碎小,夹有大量的土壤,直射光少,散射光多,空气对流程度低,温度远低于石面且较为稳定,缝间湿度较高,能积聚水分。石缝间埋有大量的植物繁殖体,如种子、孢子或茎和根等无性器官,天然更新力强。

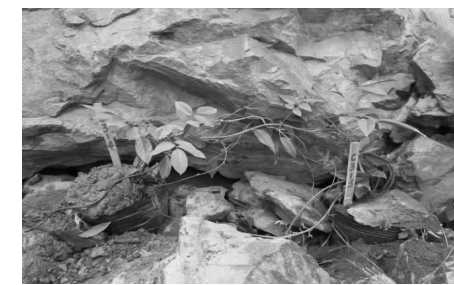
石缝盆栽植物技巧

石缝盆栽植物具有一定的技巧:一是选择石缝的背阴处作为容器的基点;二是清理石缝中的小石块,使窝大于营养钵的体积;三是将营养钵(钵底有洞,以利后来根伸入石缝内的土壤中扎根)置于石缝中,并且要接触底面,避免根在未来的生长过程中,因丧失土壤而干枯死亡;四是将营养钵周围用石块垒平,同时将碎石覆盖营养钵上。其作用是避免营养钵悬空,减弱空气对流强度,避免过多散失水分;同时利于植物扎根于石缝中。
