四川卧龙国家级自然保护区地质灾害初步研究

A Preliminary Study of Geological Disasters in Wolong National Nature Reserve in Sichuan

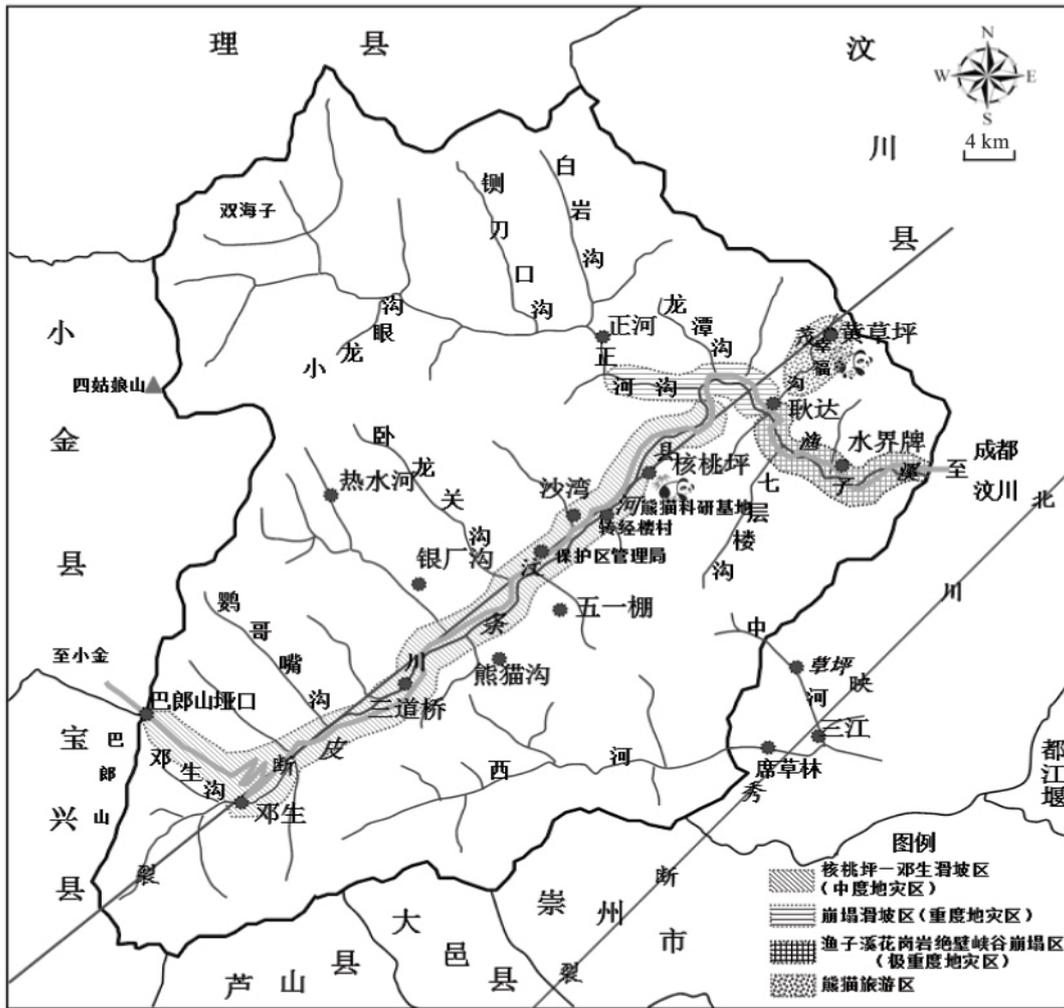
图1 卧龙保护区地质灾害分区

塌灾害。正和水电站到耿达镇属于重度地灾区域，泥石流和崩塌经常发生。皮条河下游耿达到水界牌

区域属于极度重灾区，滑坡体的体积较大，且滑坡、崩塌点间距较小(图1)。

卧龙保护区的地质灾害类型为崩塌、滑坡、泥石流、不稳定斜坡。沿省道 S303 对卧龙自然保护区皮条河的科学考察使得我们得到如下的结论：皮条河—渔子溪可以划分为 3 个灾害程度不同的区域：邓生沟—核桃坪中度地质灾害区、正和水电站—耿达镇重度地灾区、渔子溪极重度地灾区。其中，渔子溪极重度地灾区危崖崩塌严重地威胁、破坏保护区的唯一交通线映秀至小金的省道 S303、是制约卧龙保护区可持续发展的重要控制性因子。未来，卧龙保护区地质灾害风险影响的总人次达 6 727 人次，地质灾害风险影响的财产价值 26 195 万元。
